Töö nr: 120617-1

## **Tartu mnt 23 Ahja alevik Ahja vald Põlvamaa. Ahja mõisa peahoone katuse ehitusaudit.**

Arhitektuurimälestis, reg nr 23656  
Ehitisregistri kood 120294964

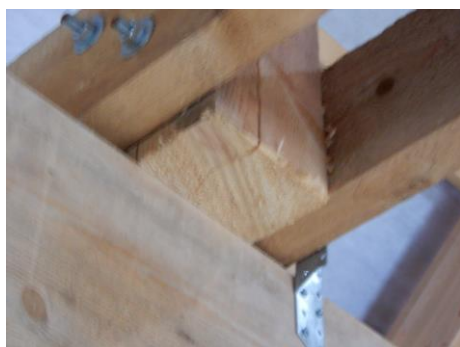
Pilt 1.

1. Katuse kandekonstruktsiooni teostuses esineb erinevusi projektdokumentatsioonis antud lahendustest (vt joonis nr KR-4M). Mõningad tähelepanekud: a) postid ei ole teostatud korrektselt toolvärgi kandetalale (esineb nihkeid, mis on suuremad kui 1/3 posti ristlõikest); b) roovlattide jätkamine on tehtud sarikate kohal, kus esinevad kõige suuremad jõud paindele; c) esineb veel muid erinevusi projektlahenduses tooduga.
2. Müürlatt teostatud otse tellis ja/või kivipinnale. Ei ole paigaldatud hüdroisolatsiooni. Müürlatti aluse konstruktsiooni taastamisel ei ole järgitud katuse taastamistööde aluseks olevas projektis toodud lahendusi (vt nt joonis nr KR-7M).

Posti toetumine toolvärgitalale

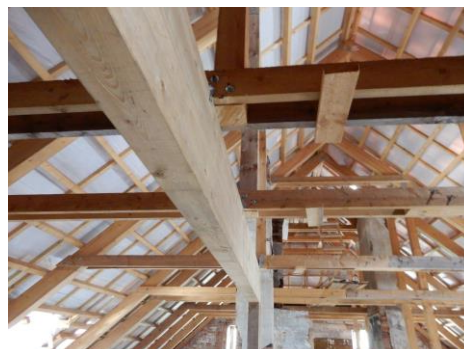
Pilt 2.

Postide toetumine toolvärgitalale

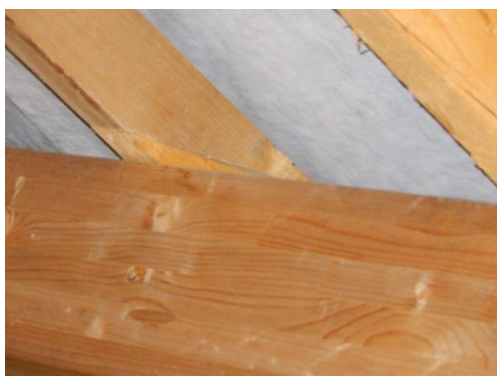
Pilt 3.

Roovlati jätkamine sarika kohal

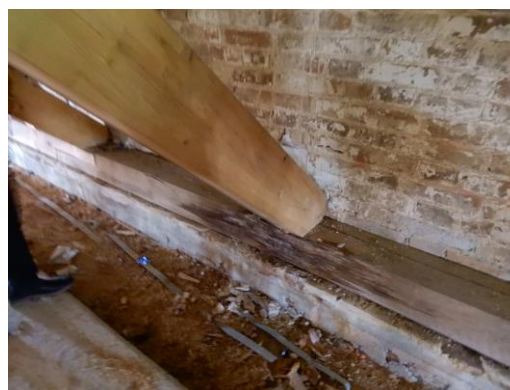
Pilt 4.

Sarika otsa toetumine niiskuskahjustusega  
müürilatile

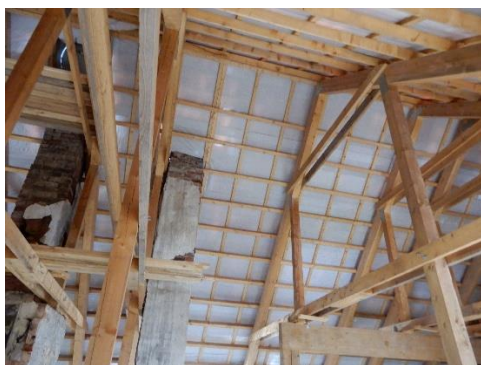
Pilt 5.

3. Katusekatte aluskattematerjalina on kasutatud ülevaatuse käigus tuvastamatut (puudub nõuetekohane markeering) materjali. Auditi teostaja hinnangu põhjal võib öelda, et tegemist on mitte nõuetekohase katusekatte aluskatte materjaliga.

Katusekatte aluskate

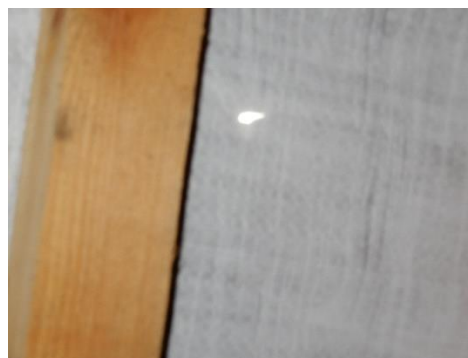
Pilt 6.

Katusekatte aluskatte lähivõte

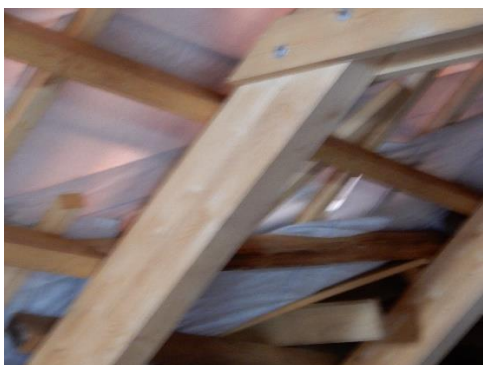
Pilt 7.

Katusekatte aluskatte ebakvaliteetne paigaldus

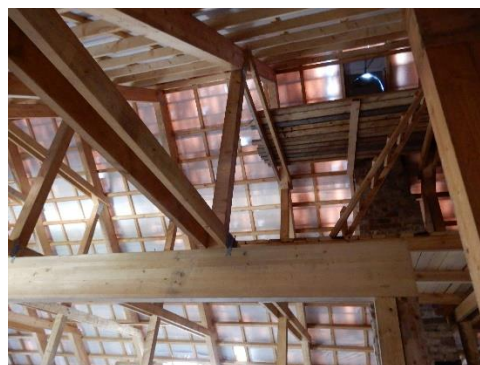
Pilt 8.

6. Katusekatte plekkosade ning kivikatte vahel esineb hulgaliselt kohti, kus puudub omavaheline ülekatt. Seetõttu ei ole tõkestatud sademete vete sattumine katusekatte alla ning sealt edasi katuse konstruktsioonidesse.

Katusekatte aluskate, näha on valguse läbinähtavus katusekattest, suurematel valgusaladel puudub katusekivi ja kattepleki vaheline ülekate

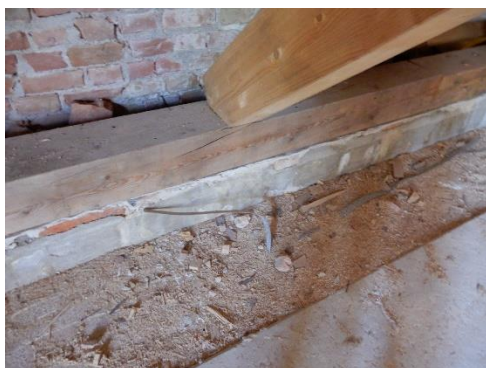
Pilt 9.

Müürilati all puudub hüdroisolatsioon, müürilati alune konstruktsioon ei vasta projektlahendusele

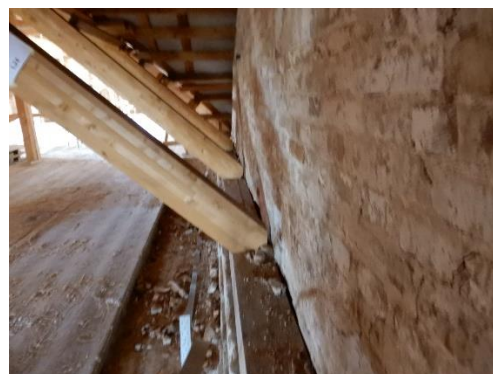
Pilt 10.

Müürilati all puudub hüdroisolatsioon, müürilati alune konstruktsioon ei vasta projektlahendusele

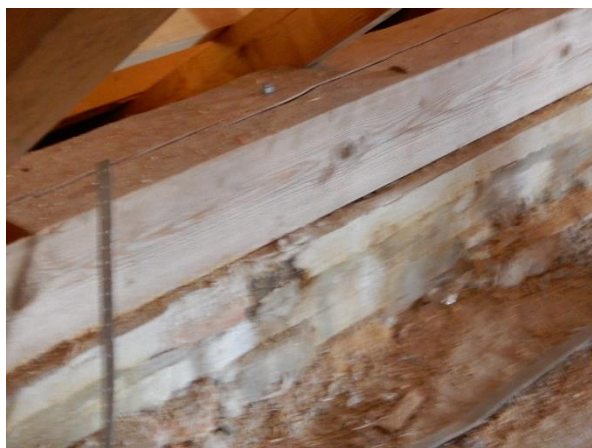
Pilt 11.

Müürilati all puudub hüdroisolatsioon, müürilati alune konstruktsioon ei vasta projektlahendusele, rang müürilatiga fikseerimata

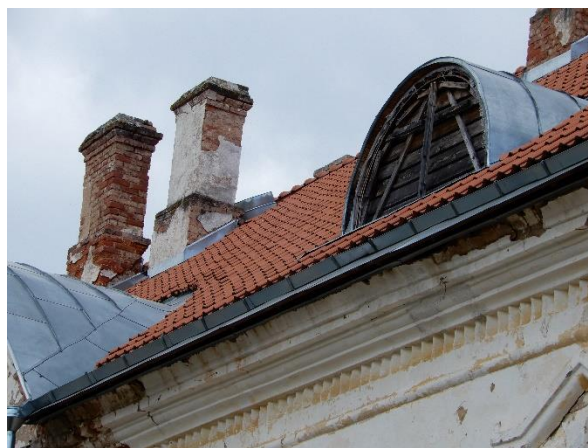
Pilt 12.

5. Korstnate pitside olukord on avariiline. Kohati toimub lagunemise protsess, mille käigus irduvad tellised, mis omakorda lõhuvad katusekatteks olevat katusekivi.

Lagunevad avariilised korstnate pitsid

1. Konstruktoril anda hinnang katuse kandekonstruktsioonile ning vajadusel teostada korrektuurid
2. Korrastada ja/või taastada korstende pitsid
3. Eemaldada olemasolev katusekate (plek- ning kivikatte) ja katusekatte aluskate
4. Korrigeerida sarikate räästaosa lahendust vastavalt joonise KR-5M toodud lahendustele (paigaldada räästatõstjad)
5. Paigaldada nõuetekohane katusekatte aluskate
6. Paigaldada uued katusekatte plekkatte osade
7. Paigaldada nõuetekohaselt katuse kivikate (võimalusel kasutada olemasolevad kivikatte ning asendada purunenud kivid)
8. Sademete vete ärajuhtimise süsteem korrastada. Võimalusel asendada suurema ristlõikega rennid ja torude vastu, sellega tagatakse suurema võimekusega sademete vete ärajuhtimine ning hoonele ajalooliselt sobivam ilme

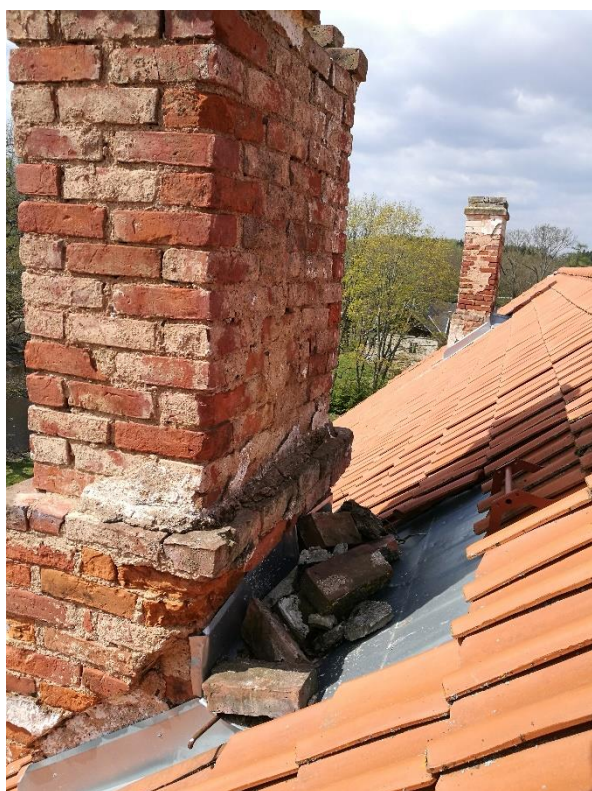
Pilt 13.

Lagunev avariiline korstnapits

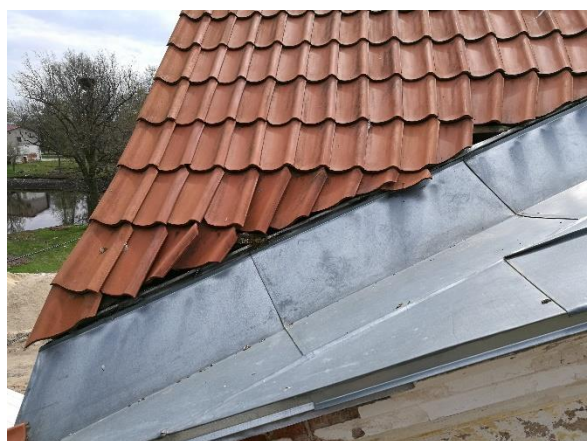
Pilt 14.

Ebakvaliteetselt paigaldatud katusekatte materjalid

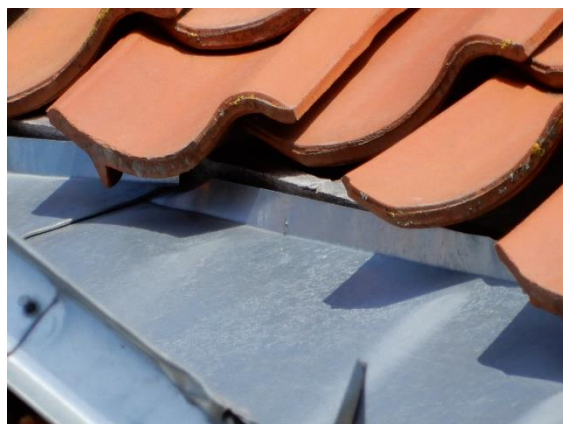
Pilt 15.

Ebakvaliteetselt paigaldatud katusekatte materjalid

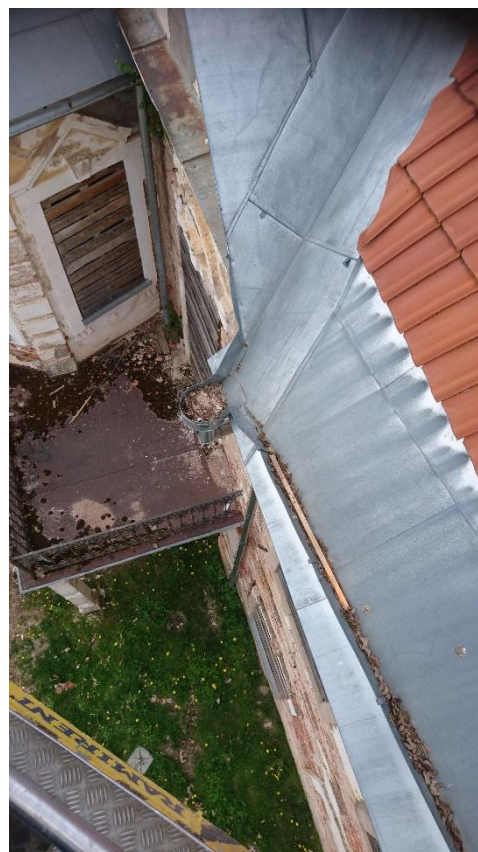
Pilt 16.

7. Sademete vete ärajuhtimise süsteemid (vihmaveerennid, -torud jms) on hooldamata ning ehitusprahist (tekkinud lagunevatest korstnate pitsidest) ja huumusest (kõdunevad lehed jms) ummistunud. Auditi koostaja hinnangul olemasoleva hoone katusepinda arvestades paigaldatud sademete vete ärajuhtimise rennid ja torud liiga väikese läbilõikega ning suuremate sademete korral ei suuda need piisava kiirusega vett ära juhtida.

Korstnapitsi lagunemise tõttu ummistunud sademetevee ärajuhtimise süsteem

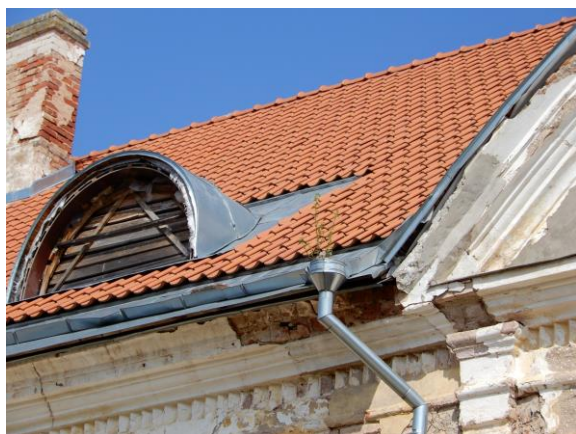
Pilt 17.

Sademetevee äravoolutorus kasvab taim

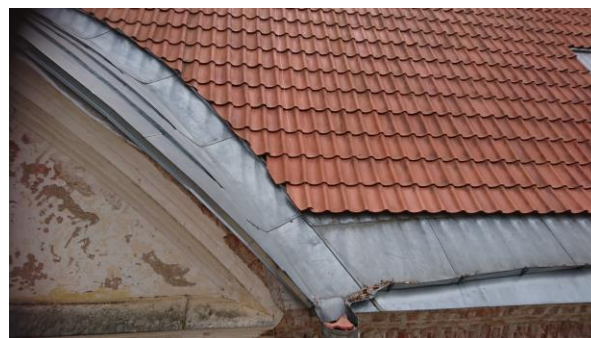
Pilt 18.

Purunenud katusekividest ummistunud sademetevee ärajuhtimise süsteem, väändunud sottrenn

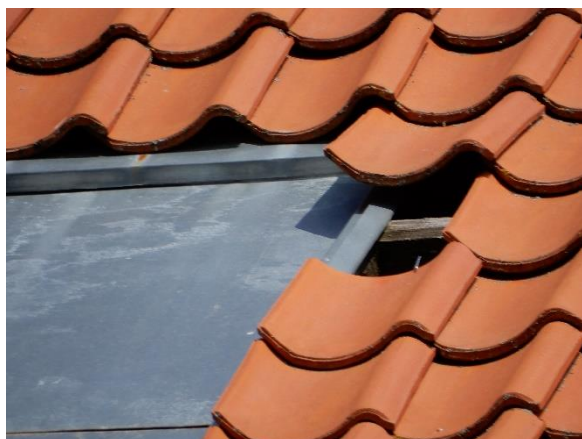
Pilt 19.

Ebakvaliteetselt paigaldatud katusekatte materjalid

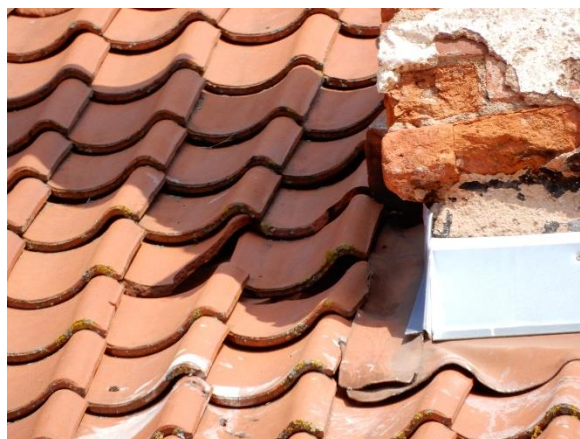
Pilt 20.

Ebakvaliteetselt paigaldatud katusekatte materjalid

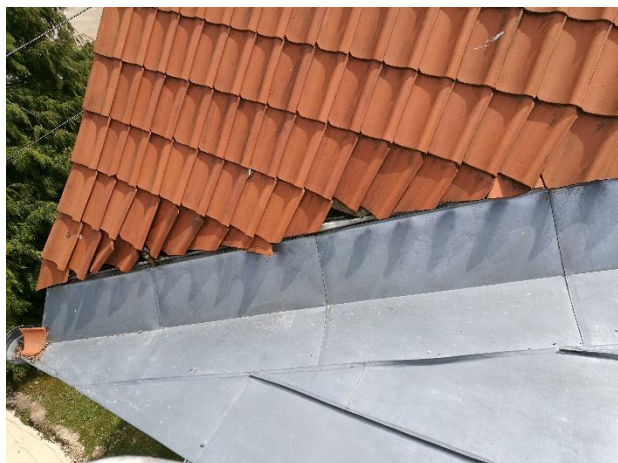
Pilt 21.

Ebakvaliteetselt paigaldatud katusekatte materjalid

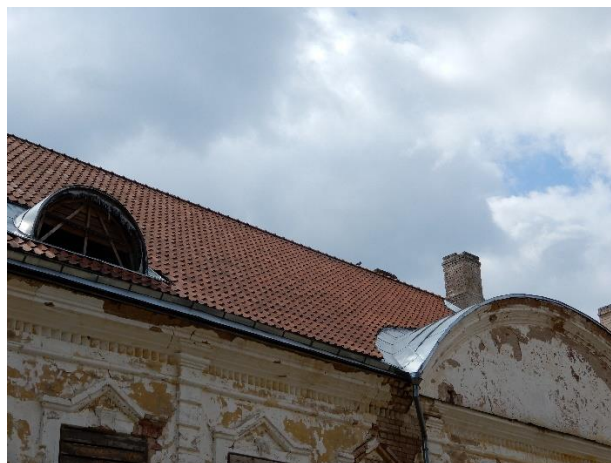
Pilt 22.

4. Katuse räästaosa konstruktiivne lahendus ei ole teostatud katuse taastamistöde aluseks olevas projektis toodud lahendustega. Puuduvad räästatõstjad (vt nt joonist nr KR-5M). Nende puudumise tõttu on hoone välisilme oluliselt mitte vastav ajaloolisele ilmele.

Räästatõstja puudumise tõttu ilmetu hoonele mitte sobiv räästajoon

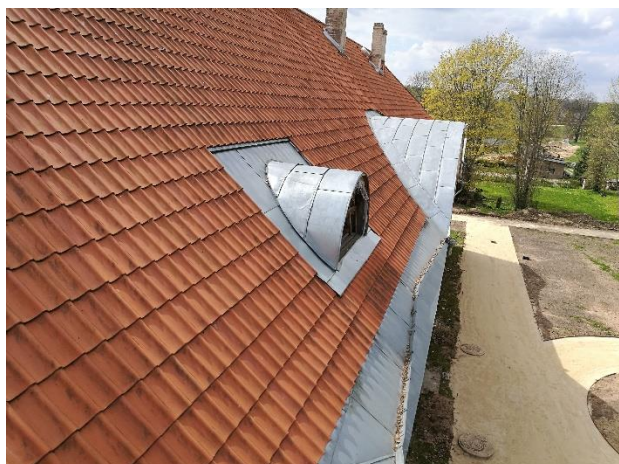
Pilt 23.

Räästatõstja puudumise tõttu ilmetu,  
hoonele mitte sobiv räästajoon

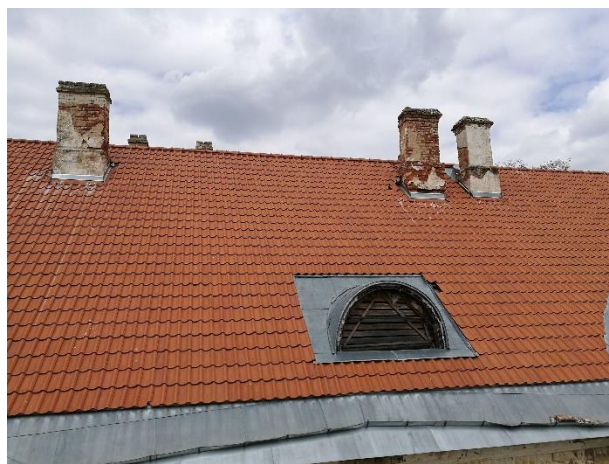
Pilt 24.

Katuse olukorda iseloomustav üldvaade:

- lagunevad avariilised korstnate pitsid
- puuduvad katusekivid
- puudlik ülekate katusekivi ning katteplekki vahel
- puuduva räästatõstja tõttu ilma hoone tüübile iseloomuliku murdeta katusepind
