## Põlva kalmistu puittaimede hinnang

Pärna tn 1a, Põlva linn

Töö nr: 23048HI2

Tellijä: Põlva Vallavalitsus

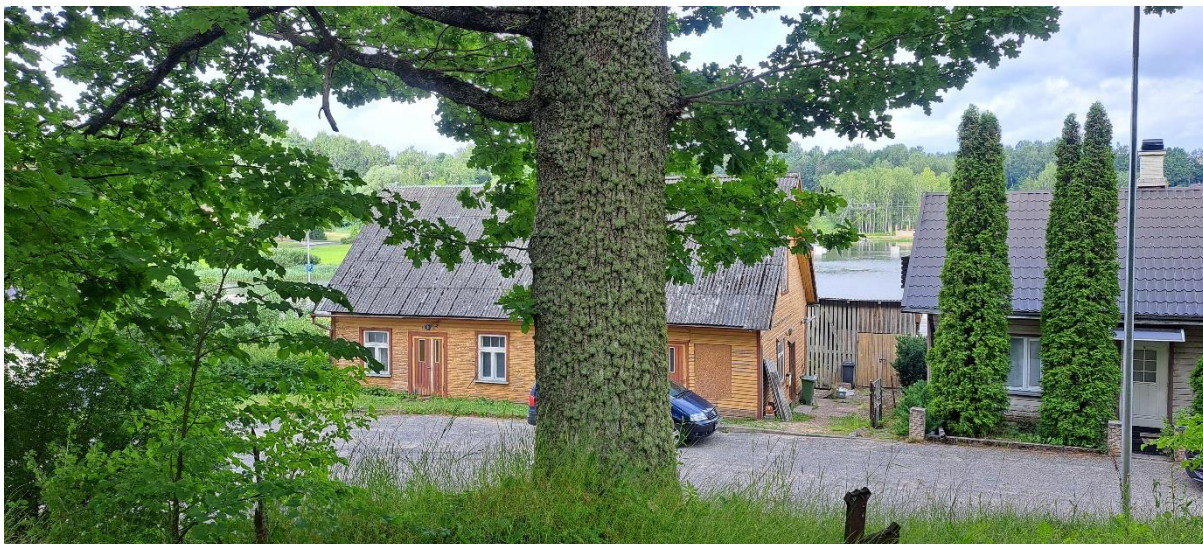
Foto 10. Kalmistul kasvab rikkalikult terveid suuremõõdulisi, üle 50 cm diameetriga puid. Fotol terve ja tugev 88 cm diameetriga tamm kalmistu loodepiiril Jaama tänava ääres (puu nr 22).

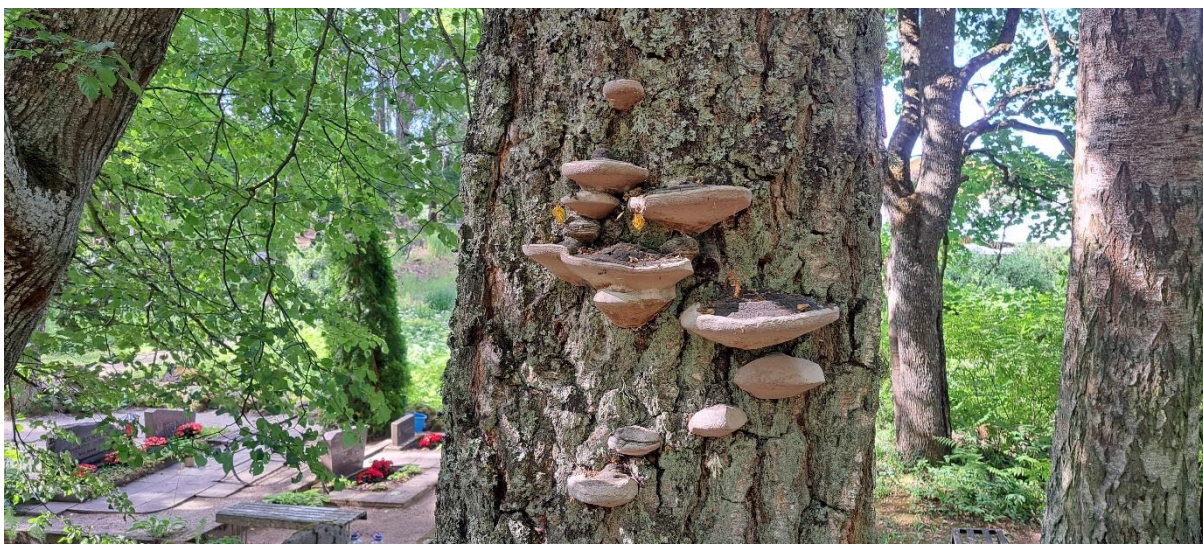
Foto 11. Rohke seenviljakehade esinemine kasetüvel kalmistu põhjaosas. Seen on ulatuslikult puitu tunginud ning kasutab elutegevuseks tüvepuitu. Selline puu muutub peagi murdumisohtlikuks.

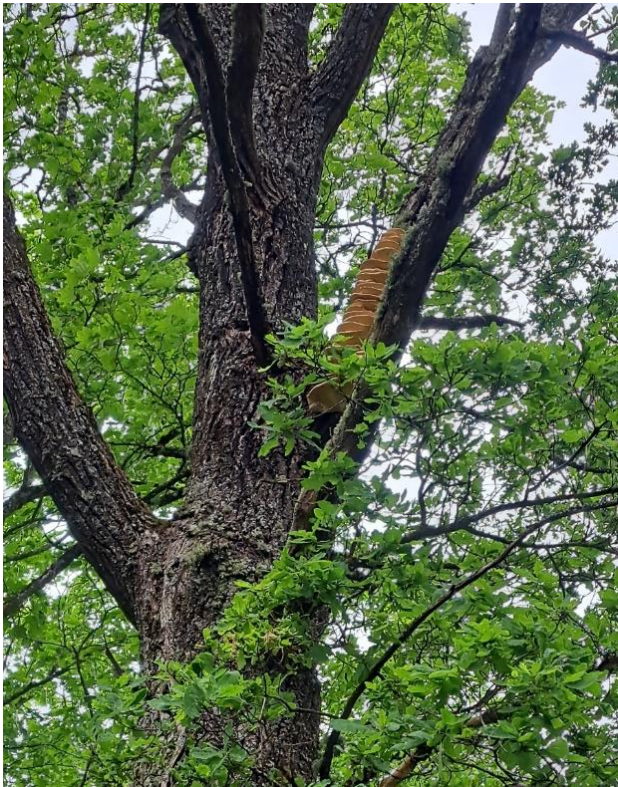
Foto 12. Seene viljakehad tihedalt tamme jämedal oksal. Rikkalik seenviljakehade esinemine tähendab ulatuslikult lagundatud puitu ja murdumisohtu. Antud juhul muutub murdumisohtlikuks kõigepealt oks, millel on viljakehad.

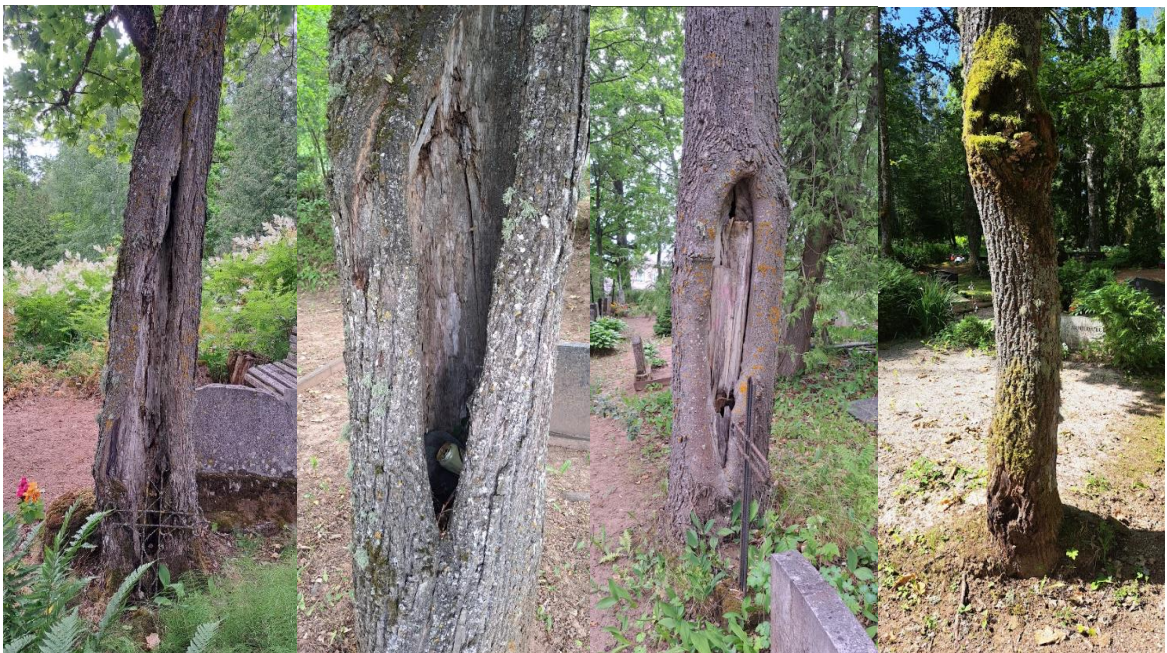
Foto 13, Foto 14, Foto 15, Foto 16. Näiteid potentsiaalselt murdumisohtlikest puudest.

Kõik V väärtusklassi puud, mille tüve mehaaniline tugevus on nõrgestatud tüveädanike tagajärjel tekkinud õõnsustest, praoga kahvelharudest, harurebendistest jne on potentsiaalselt murdumisohtlikud ning võivad tugevamate tuulte korral murduda. Samuti tuleb raiuda kuivanud puud, mis võivad kukkudes kahjustada hauatähiseid ja väärtuslikumaid puid, samuti võivad kuivanud puude võradest kukkuvad oksad olla ohtlikud kalmistu küllastajatele. Kuivanud puudel võib tüvi tugev näida, kuid juured niiskes mullas mädanevad seente toimel kiiresti, mistõttu jalal kuivanud puud on nii murdumisohtlikud, kui altid tuuleheitele. Kuivanud ja murdumisohtlikud puud on soovitatav järgmise raietöö käigus raiuda. Taiutavad puud on antud alljärgnevas tabelis (Tabel 5) ja lisa 1. Kokku tuleb raiuda 35 puud.

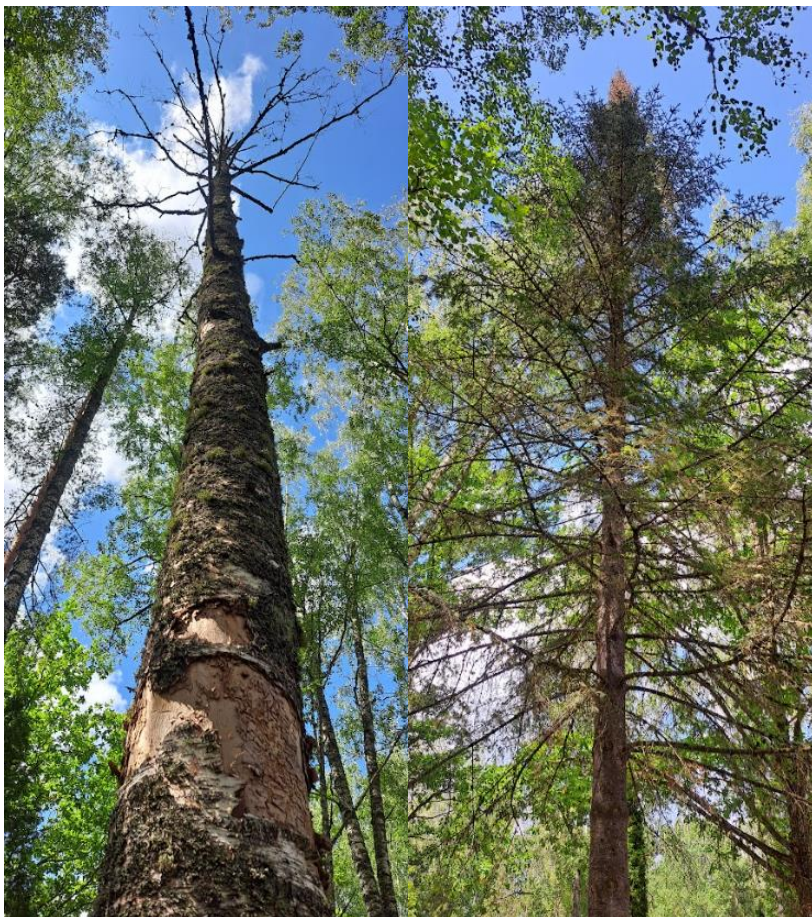
Foto 17. Üraskikahjustus arukasel (vasakul).

Foto 18. Üraskikahjustus nulul (paremal).

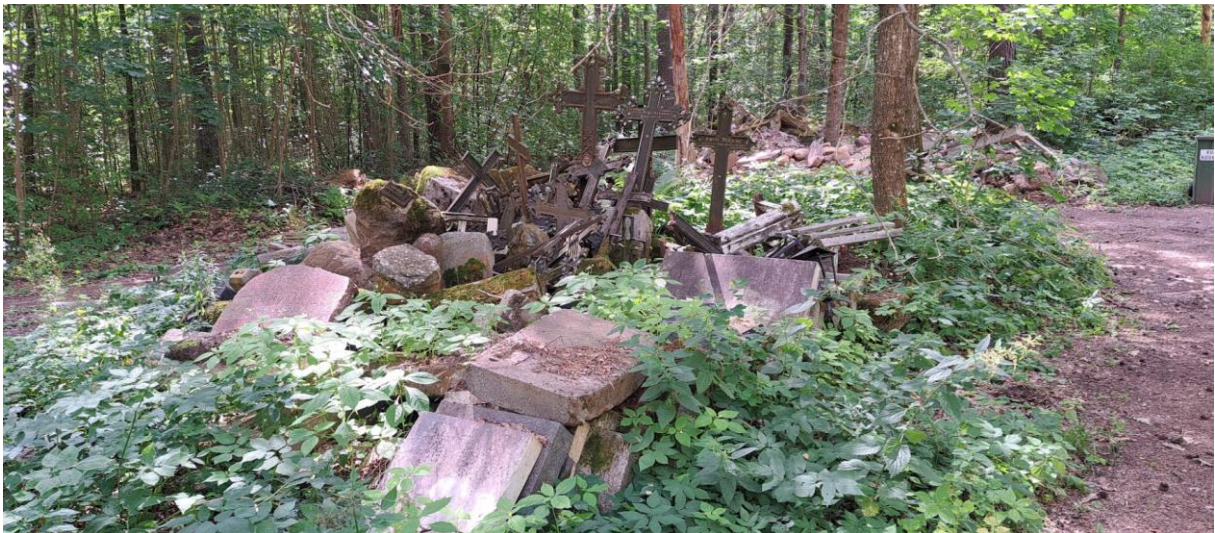
Foto 20. Hauatähiste ladustamispaik kalmistu lõunapiiril piiril inventeeritud eraldises 2.

Eraldis nr 2 on kalmistu lõunaküljega piirnev täiskasvanud männik, millel on lehtpuudest tihe teine rinne ning alusmets. Kui muu asjassepuutuv reeglistik lubab, siis sobib ala tõenäoliselt edaspidi kalmistu laienduseks, sest paikneb väiksema kaldega nõlval. Sellisel juhul tuleks vastavalt vajadusele planeerida alusmetsa ja puistu harvendamist väheväärtuslikumate lehtpuude raiega. Hauaplatside paigutamisel arvestada, et liiga lähedal puude tüvedele (arvestada juurekaitsevööndiga, mis arvutatakse: juurekaitsevöönd meetrites =  $0,12 \times \text{diameeter sentimeetrites}$ ) kaevamisel jäävad puude suured juured ette, mille läbiraiumisel väheneb puude seisukindlus. Eraldise kalmistupoolsel küljel on ülematmisel eemaldatud hauakivide ja ristide hunnikud, see plats tuleks korrastada.

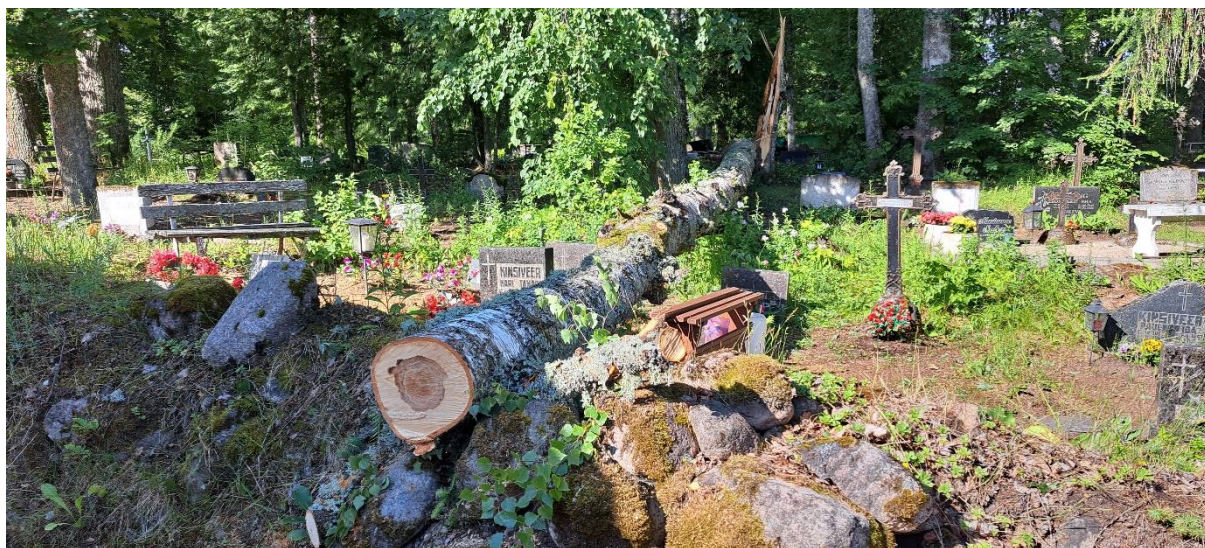
koputades ning löökidest tekkinud heli järgi tüvepuidu tugevust hinnates. Meetod on töökindel, laialt levinud ning võimaldab avastada õõnsusi tüves. Näiteks puul nr 288 surnuaia põhjaserva lähedal oli 02. juulil toimunud mõõtmisel määratud suur oletatav avanemata õõnsus; 03. juulil tugeva tuulega puu murdus (vt alljärgnev foto).

Foto 22. Puu nr 288 millel mõõtmise ajal tuvastati kinnine õõnsus ning tüvelõhe. Murdumisel on puu tüves kannutüükal oletatav õõnsus avanenud ning isegi ladvaosa ristlõike keskosas on näha tugev, seente elutegevusest põhjustatud värvimuutus.

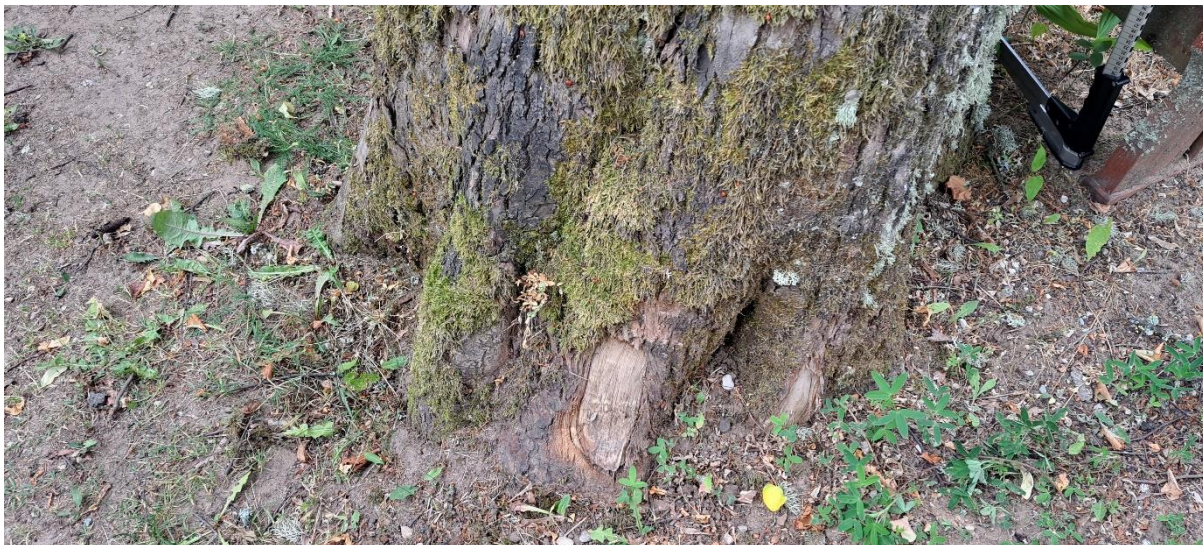
Paljudel teede äärsetel puudel täheldati juurevigastusi, mis on ilmselgelt tingitud lumelükkamisest. Sahaga on vigastatud puude juurekaelad, tavaliselt on tekkinud puukoort läbistavad ja puitu ulatavad vigastused, millest arenevad mädanikukolded. Juurte vigastustest alguse saanud mädanik areneb mõne aastaga juure- ja tüvemädanikuks, millest tekkivad tüve- ja juurekahjustused, mis viivad puude varase murdumiseni. Lume lükkamisel võib tihedaks muutunud lumi lumesaha tõukejõudu edasi anda sahas mõnevõrra eemal. Seega ei tohiks tihedaks muutunud lund lükata väga puutüvede lähedalt ega kuhjata puutüvede vastu. Sellisel juhul võib lume surve muljuda tüvedelt koort lahti. Selles kohas võib koor kuivada, hiljem eralduda tüvest ning puitu võivad sellest kooreta osast tungida puitu lagundavad seened. Puu tüvepuit on küll suhteliselt tugev, kuid puidu ja koore vaheline kasvukiht on seal moodustuvate rakukihtide tõttu suhteliselt nõrk, seda eriti kasvuperioodil. Seetõttu võib näiteks

Foto 23. Värske juurekaela vigastus ilmselt 2022/2023. a talvest.

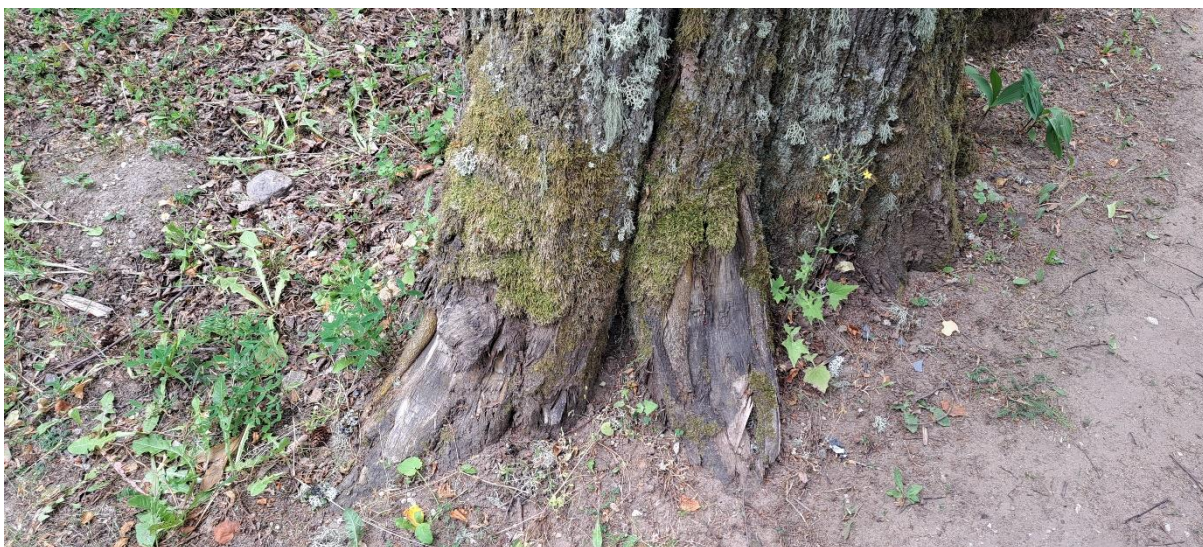
Foto 24. Tüüpiline mõne aasta tagune mehaaniline juurekaela vigastus, mis on arenenud mädanikuks.

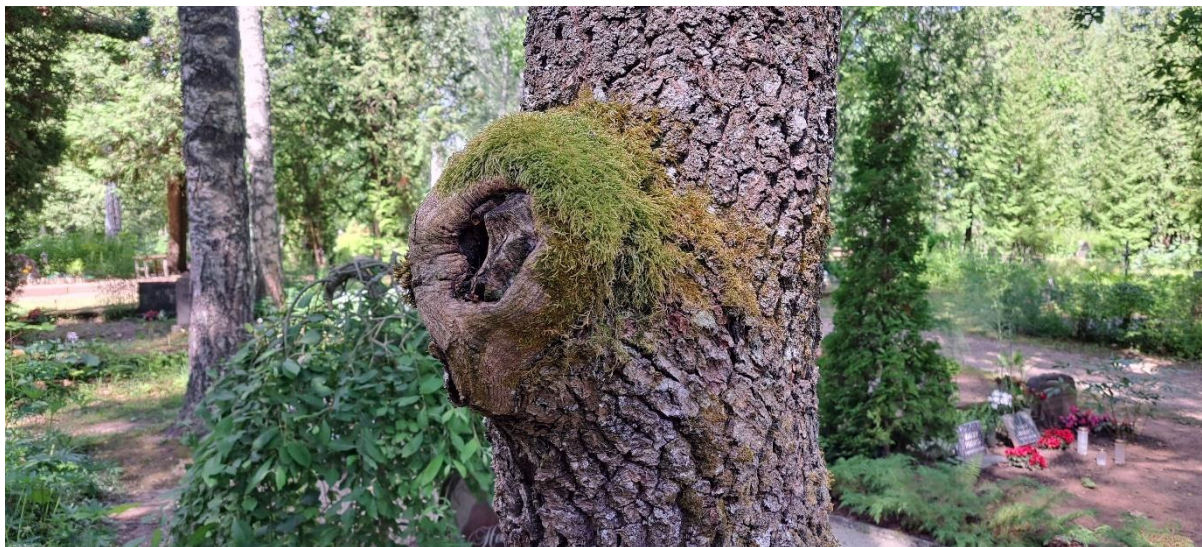
Foto 25. Suurest lõikehaavast tekkinud mädaniku põhjustatud õõnsus tammel.

Puude okste lõikamisel, näiteks nende alumiste okste ära lõikamine, mis segavad kalmistu hooldustöid, peab toimuma oksakrae pealt, võimalikult tüve lähedalt, et oksaarmi kinnikasvamine toimuks võimalikult kiiresti. Samuti ei tohi jätta pikemaids oksatüükaid, sest nende tüvesse kasvamine võtab kaua aega ja suurendab sellel ajal puiduseentega nakatumise tõenäosust. Et vältida puude liigset kahjustamist raie- ja hooldustöödel, tuleb lasta need teha kutsetunnistusega arboristil, kellel on vanade pargipuude hooldamise kogemus kalmistu tingimustes.
