PÕLVA, KESK 37

DETAALPLANEERING

PÕHIJOOONIS M1:500

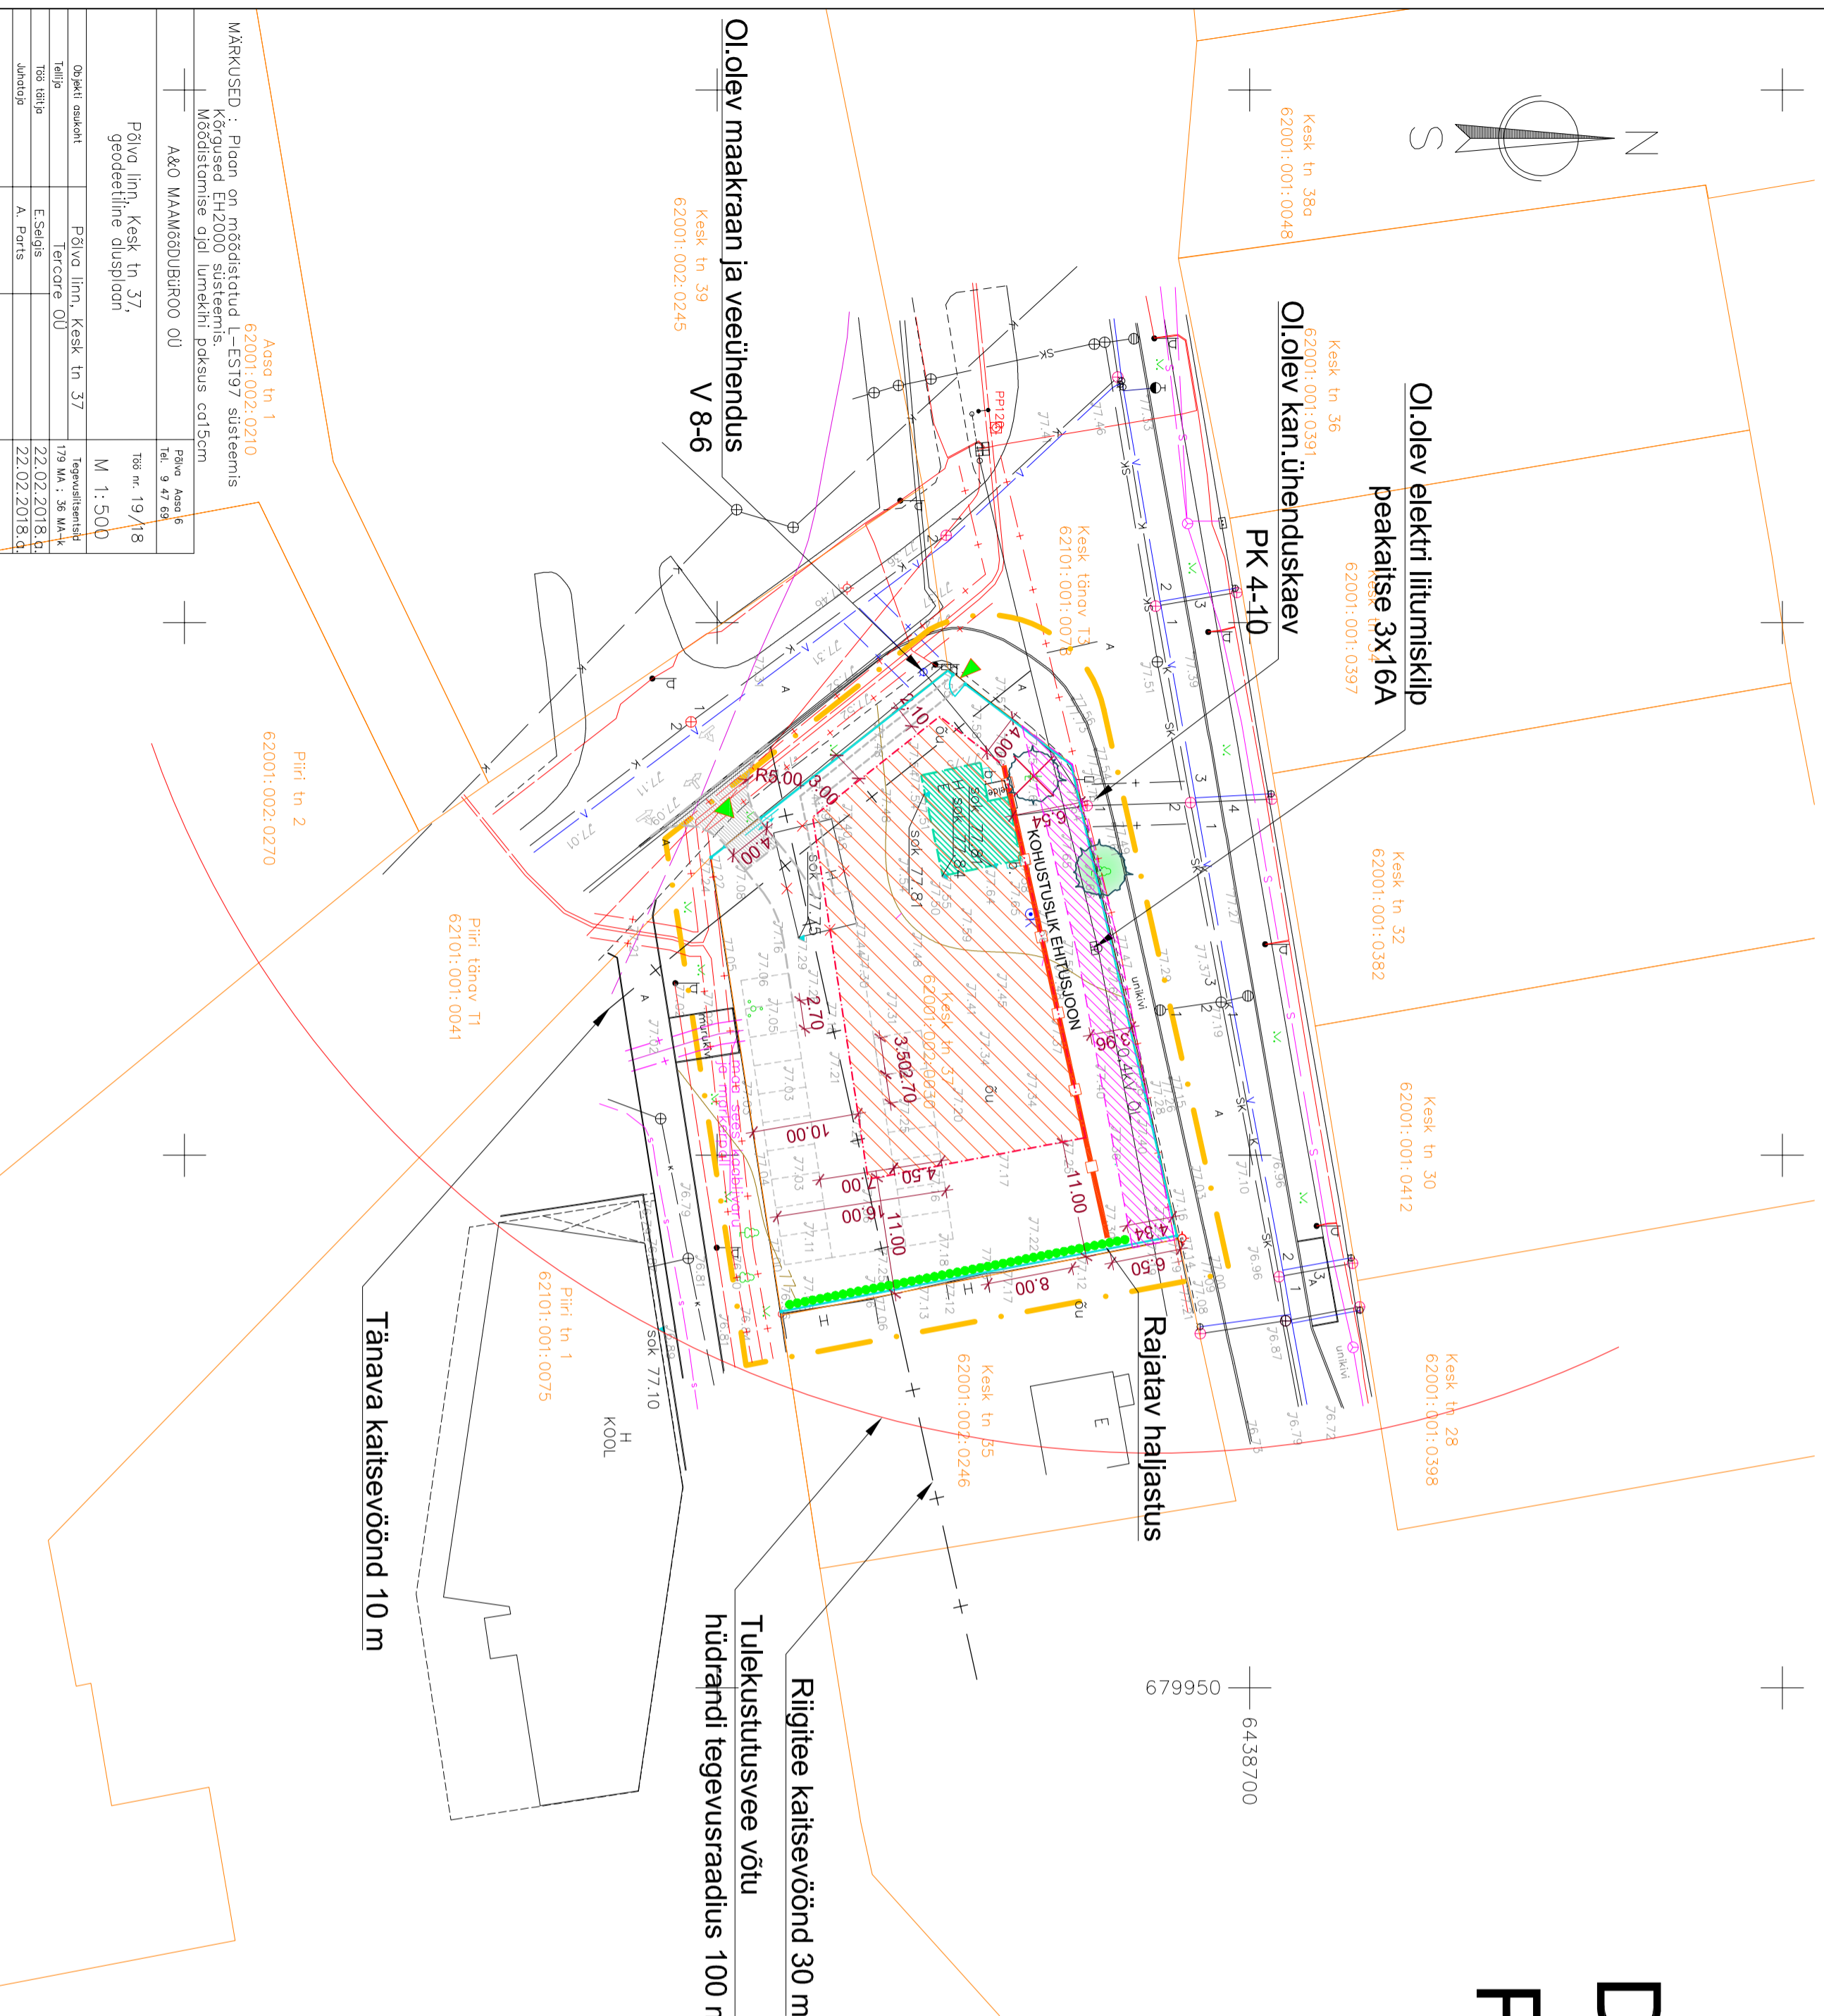
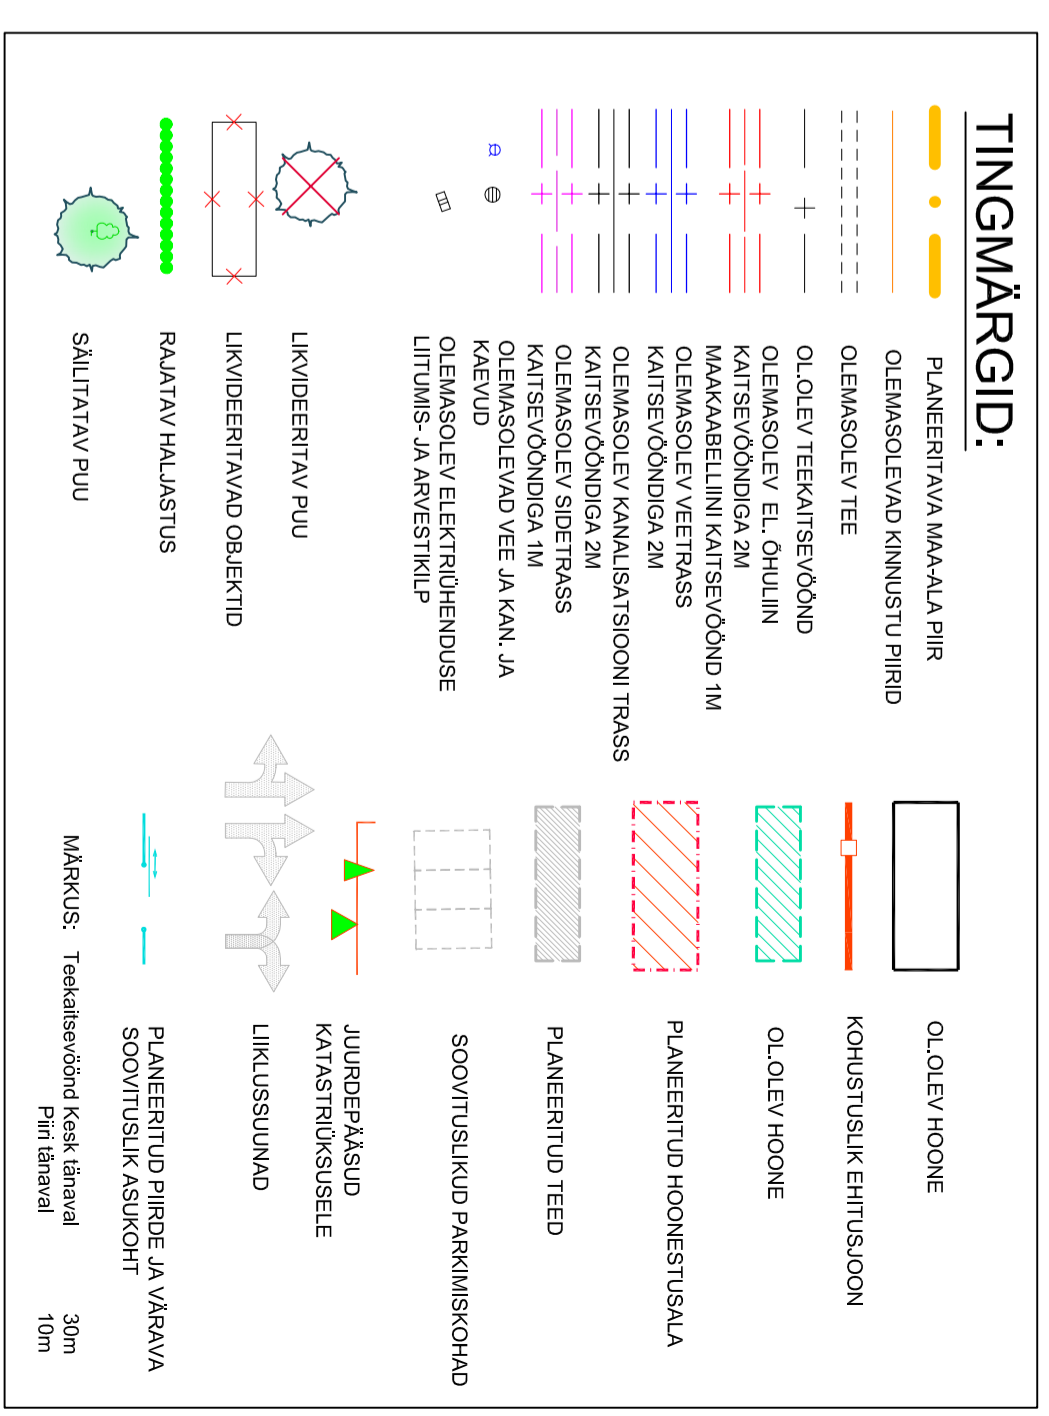
TABEL 1: EHTUSLIKUD JA ARHITEKTURSED NÕUDED										
KRUNT NR.	PINDALA m²	KRUNDI KASUTAMISE SIHTOTSTARVE	MAKSIMAALNE LUBATUD HOONETE ARV KRUNDIL	MAKSIMAALNE KORRUSELISUS JA KORGUS O.L.O.L. MAAPINNAST (m)	MINIMAALNE TULEPÕSI VUS KLAAS	KATUSE KALLE VAHEMIK	LUBATUD KATUSE KATTE MATERJALID	LUBATUD VÄLISVIIMISTLUS MATERJALID	PIIRDED	MÄRKUSED
KESK TN 37	1827	KAKSIKELAMU MAA VÄKETTÕUTLUSE MAA (AV 45%)	3 (1 PÕHI JA KUINI 2 (KORVALHOONET)	2-1- 9 m KORVALHOONETEL 1 KORRUS, KORGUS KUINI 5M	TP3	KATUSE KALLE VAHEMIKES 0...45	RULLMATERJAL, KATUSEKIVI, VALTS- JA PROFILPLEKK	KROHV, PUHASVUURKÄMÜR, KLAAS, PUIT	PUTTUPPAED O. OLEVA KORGUSEGA VOI KUINI 1,2 m	Põhihoone ümberhitisel jälgida kohustusliku ehituslooni
